Subject: Svenska statens ansvar – Felaktigt utförd haveriutredning.
Type: Analys
By: The Independent Fact Group
www.factgroup.uk
Status: Proved
Date: 2023-11-21
Version: Rapport - Svensk utgåva

Svenska statens ansvar i Estonias förlisning

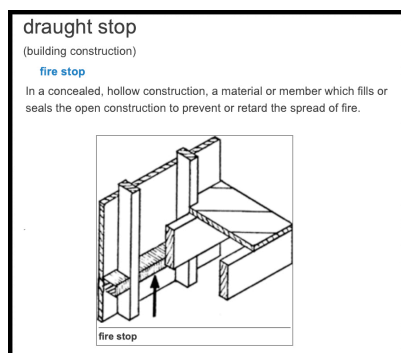
Bild 3. Draught stop (horisontell brandisolering för att förhindra brandspridning)

- Dragstopp (Draught stop) [**] saknas på flertalet ställen. Kontrolleras mot brandsäkerhetsplan.
- Fönster mot evakueringsstationer uppfyller inte brandsäkerhetsklass.

[** MV Estonia var ombyggd ett antal gånger inombords varvid det förefaller uppenbart att hänsyn till krav om brandzoner och s.k. dragstopp sänkades. JAIC 3.2.10: ”Ett allmänt utrymme på däck 5 byggdes om år 1993 under trafik för att inhysa en ny bar och ett område med passagerarstolar av flygfätöljtyp”.]

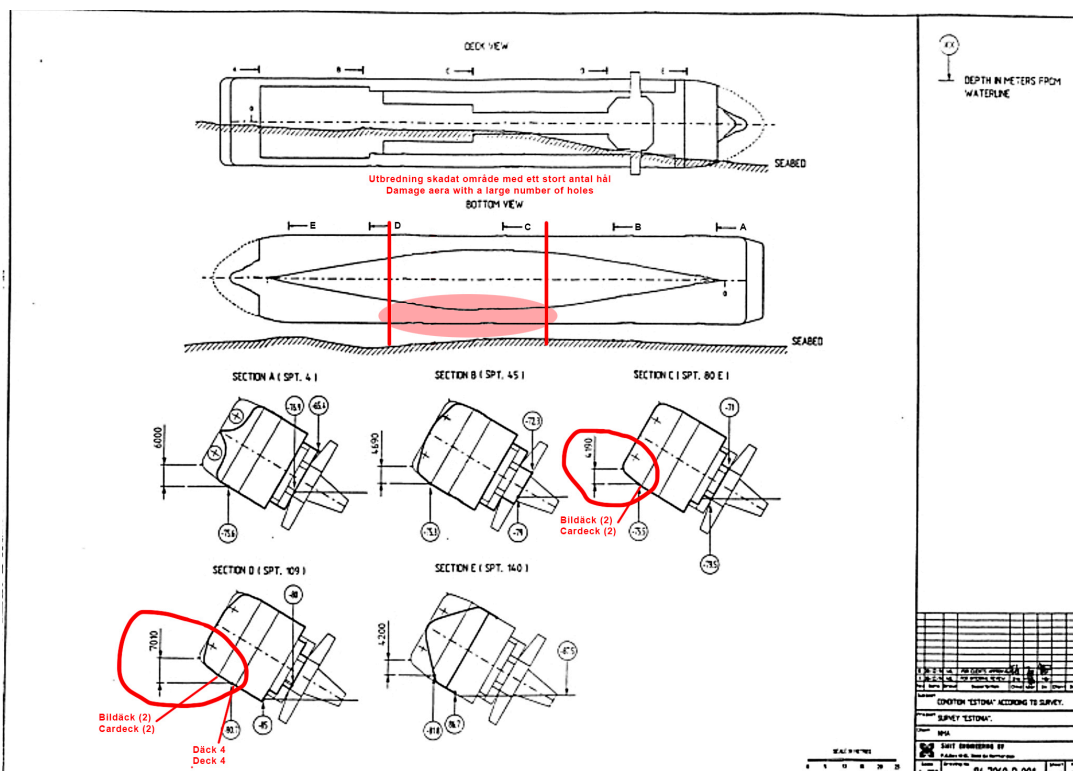
Bild 4. Rockwater/SMITTA:s redovisning av Estonias bottenläge 1994

Märkligt nog var en betydligt större del av Estonias styrbords sida synlig då det filmades 1994 och 1996. Det område som nu uppvisar en 20 till 40 meter lång skada var synlig 1994-1996. Trots filmerna tagna vid den tiden redovisades inga hål i fartygets skrov och inga hål finns filmade. JAIC skrev att det inte förekommer några andra skador på fartygets skrov än de man visade från bogområdet.

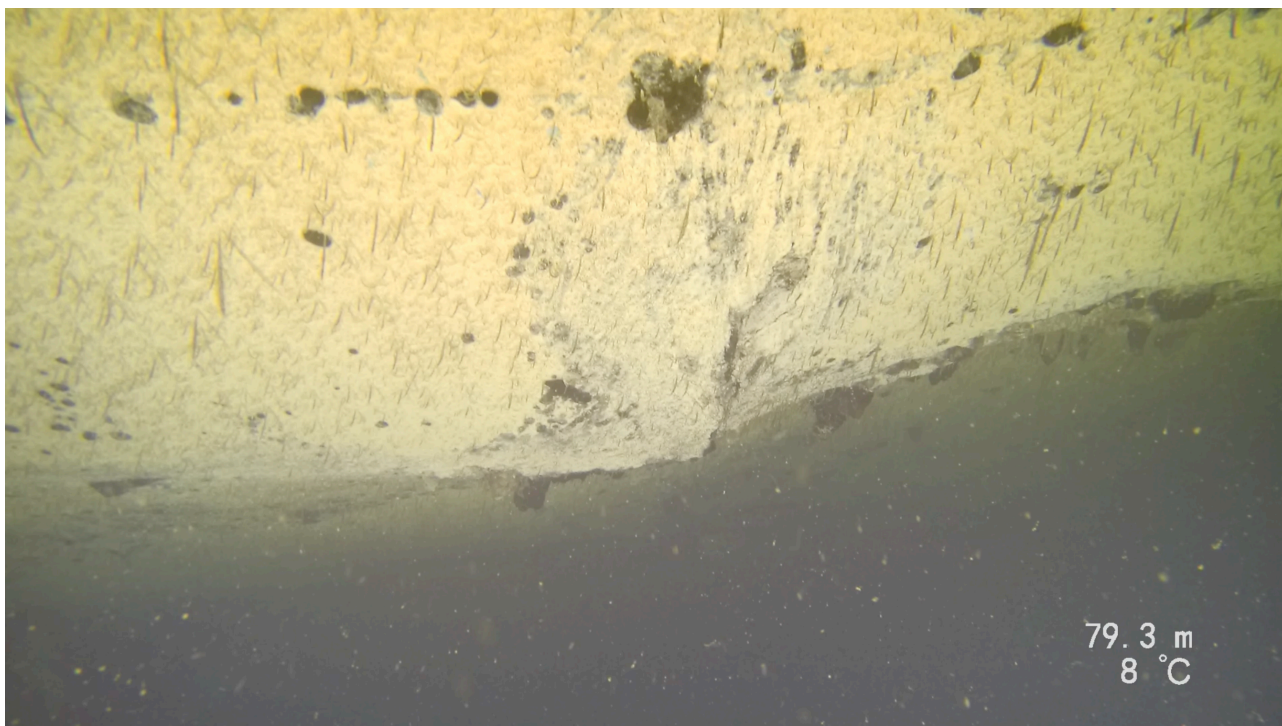
Bild 6. Djup vid filmningar 2021 (SHK/OJK). Ca. 80 meter från fören.

4. En jämförelse med filmer tagna 2021 i området visar tydligt skillnaden. Bottendjupet är numera ca. 80-82 meter. (ROV'n befinner sig på följande bilder strax över botten.)

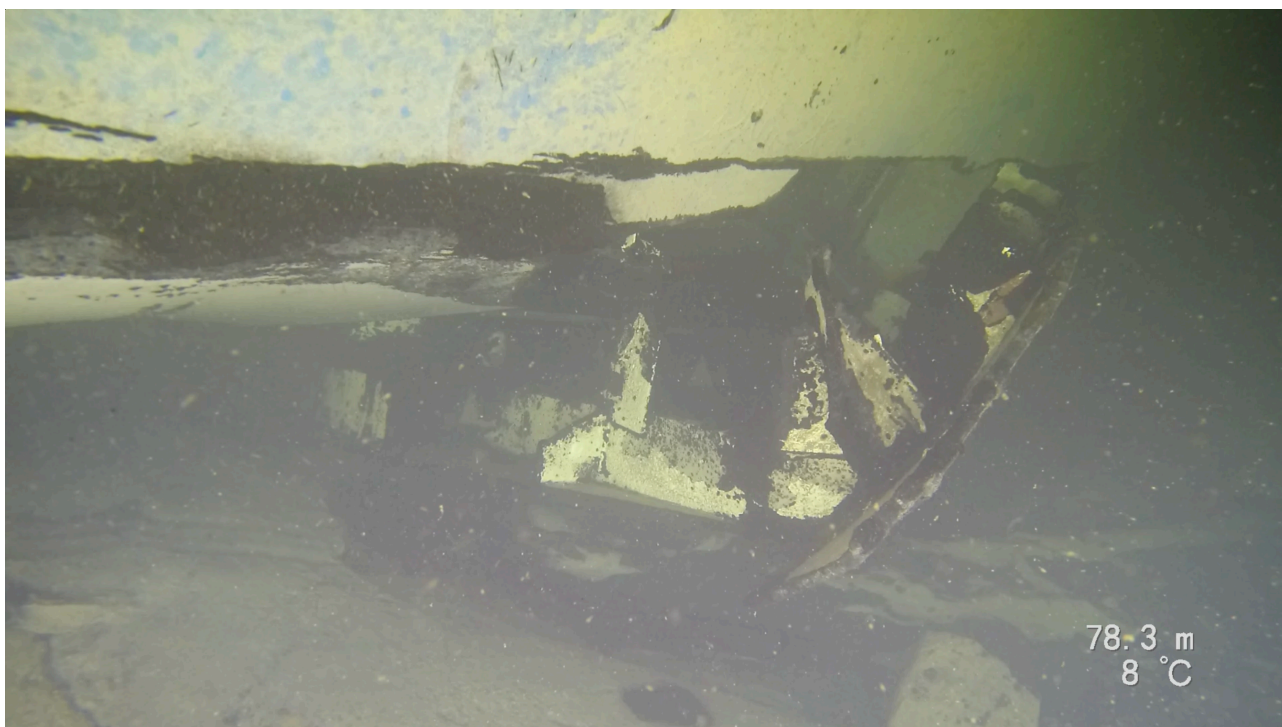
Bild 7. Djup vid filmningar 2021 (SHK/OJK). Ca. 90 meter från fören vid det aktre hålet.

5. Eftersom en betydande del av området med skrovskadorna 1994 inte var gömda i bottensediment är det uppenbart att styrbordssidan vid skreden tryckts ner i bottensedimentet. Därefter har fartyget vridit sig och fått en ökad slagsida varvid styrbordssidan åter blivit synlig varför skadorna och hålen blivit synliga.
